Manutenzione e restauri nel cimitero di Santa Maria di Gesù

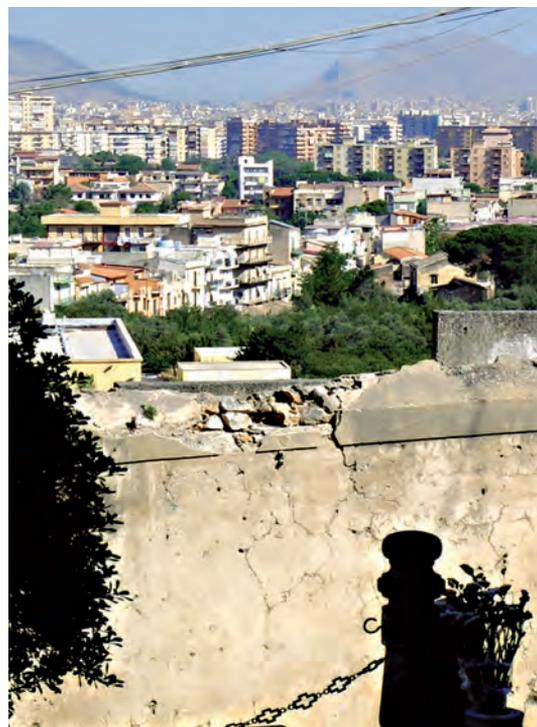
Sbrecciatura nel muro di cinta
Foto dell'autrice

Ma, girando per i viali, e guardandosi intorno con attenzione, saltano agli occhi tutta una serie di piccoli interventi manutentivi ordinari per i quali basterebbero due operai edili muniti di un poco di esperienza, garbo e buona volontà, sotto la guida iniziale di un tecnico che indichi loro i materiali di cui servirsi e le modalità da porre in opera, per evitare che con il tempo piccoli guasti diventino grandi dissesti che necessiteranno di interventi più complessi, costosi, e che presenteranno maggiori rischi nei confronti dei tanti beni monumentali presenti. Ci riferiamo al muro di cinta le cui sbrecciature e le crepe nell'intonaco, se riprese e sigillate possono garantirne ancora una lunga sopravvivenza, alla pavimentazione dei vialetti che presenta

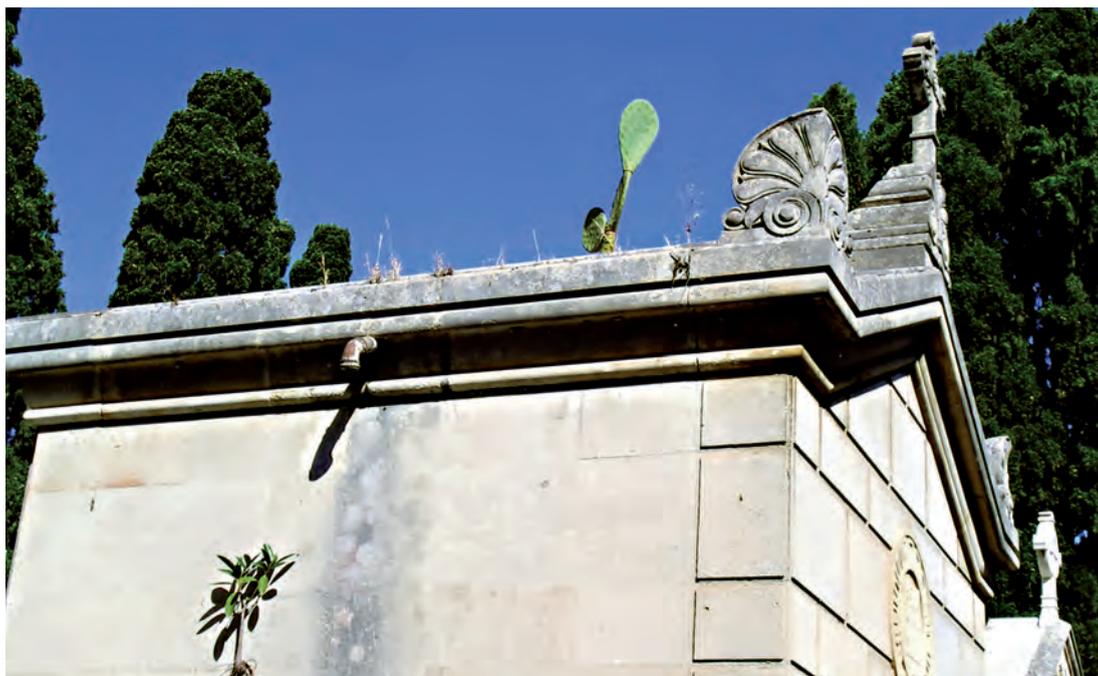
Il problema più preoccupante però è la proliferazione di erbe e piante sui tetti delle cappelle monumentali, che a lungo andare riescono addirittura a spostare gli elementi del manto tegolato, causando infiltrazioni all'interno delle cappelle e nello spessore delle murature; la soluzione è assolutamente banale perché basterebbe attuare una periodica pulizia delle coperture, per evitare che le erbacce si irrobustiscano al punto di provocare guasti; ma il vero problema sta nello stabilire a chi tocchi questo compito, dal momento che le Cappelle, come d'altra parte le tombe, appartengono a privati che hanno avuto dal Comune la concessione per edificarle; pertanto dovrebbero intervenire i proprietari dopo avere avuto l'approvazione della Soprintendenza ai Monumenti e del Comune. Ma forse non tutte le Cappelle funerarie monumentali hanno degli eredi ancora in vita o talvolta questi ultimi sono residenti in altre città o comunque non frequentano assiduamente la tomba di

Erbe e piante su tetti e intonaci di una cappella

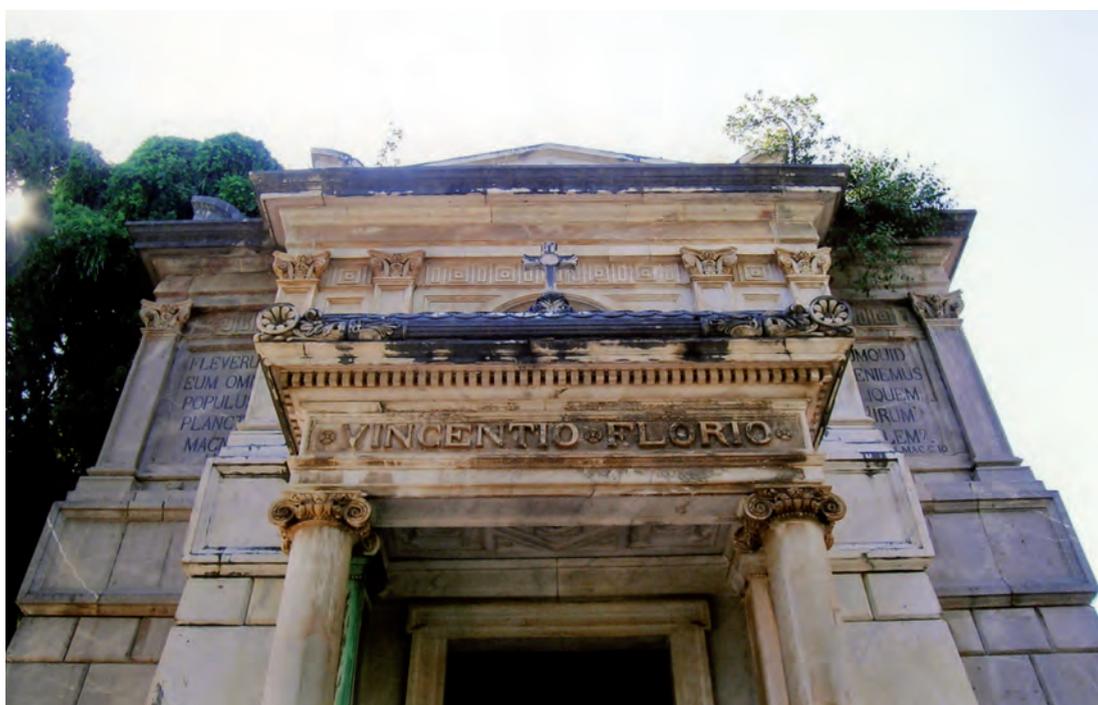
Piante e radici sulle coperture anteriori della cappella Florio

In questo momento la situazione di maggiore sofferenza appare quella della

cappella dedicata a Vincenzo Florio, opera di Giuseppe Damiani Almeyda, di cui è stato celebrato il centenario della morte nell'anno appena trascorso.

Poiché la cappella necessita di interventi urgenti di manutenzione delle coperture, pulitura delle superfici interne ed esterne, nonché sistemazione dei gradini e della piattaforma di accesso, riteniamo che trovare la maniera di restaurarla costituirebbe un doveroso omaggio alla memoria del celebre architetto. [x]
